CRYSOUND 音響カメラ

ポケットサイズ エア漏れ検知器

産業用音響カメラ / エア漏れ検知
Industrial Acoustic Camera / Air Leak Detector

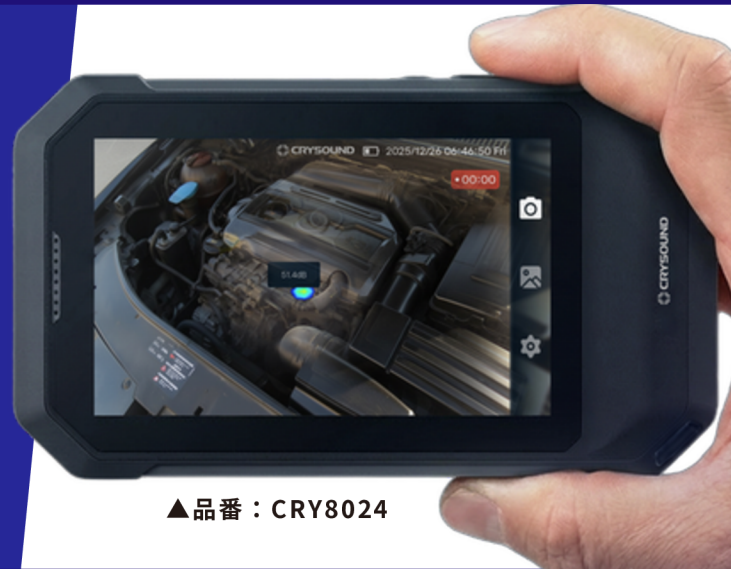
▲品番：CRY8024

計測可能距離
約 **20** m ※漏れ量によって
変化します。

サイズ
1/4 従来機より小さく
高性能を維持

270gのポケットサイズで、狭い現場や高所でも取り回し自由。従来機の約1/4サイズながら、64マイクの高精度検知を実現します。

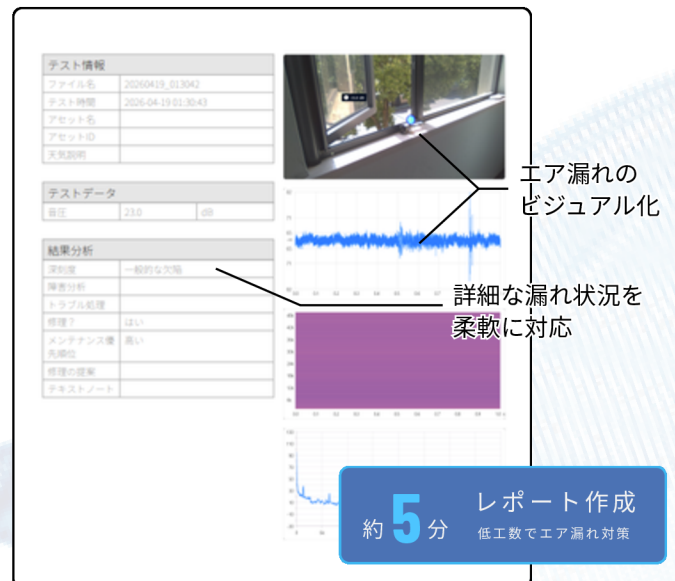
レポートイメージ / REPORT IMAGE

漏れ箇所をリアルタイムで可視化し、現場でそのまま記録。修繕前後の画像比較で、改善を明確に示せます。

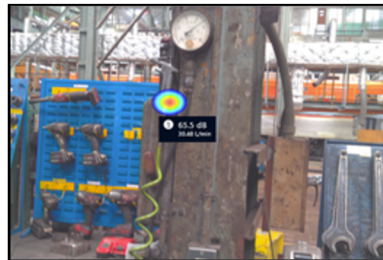
ステップ①

CRY8024
でエア漏れを発見
